Bollettino mensile di informazione Aeroporto di Bergamo – Orio al Serio

Periodo di riferimento
Dicembre 2017

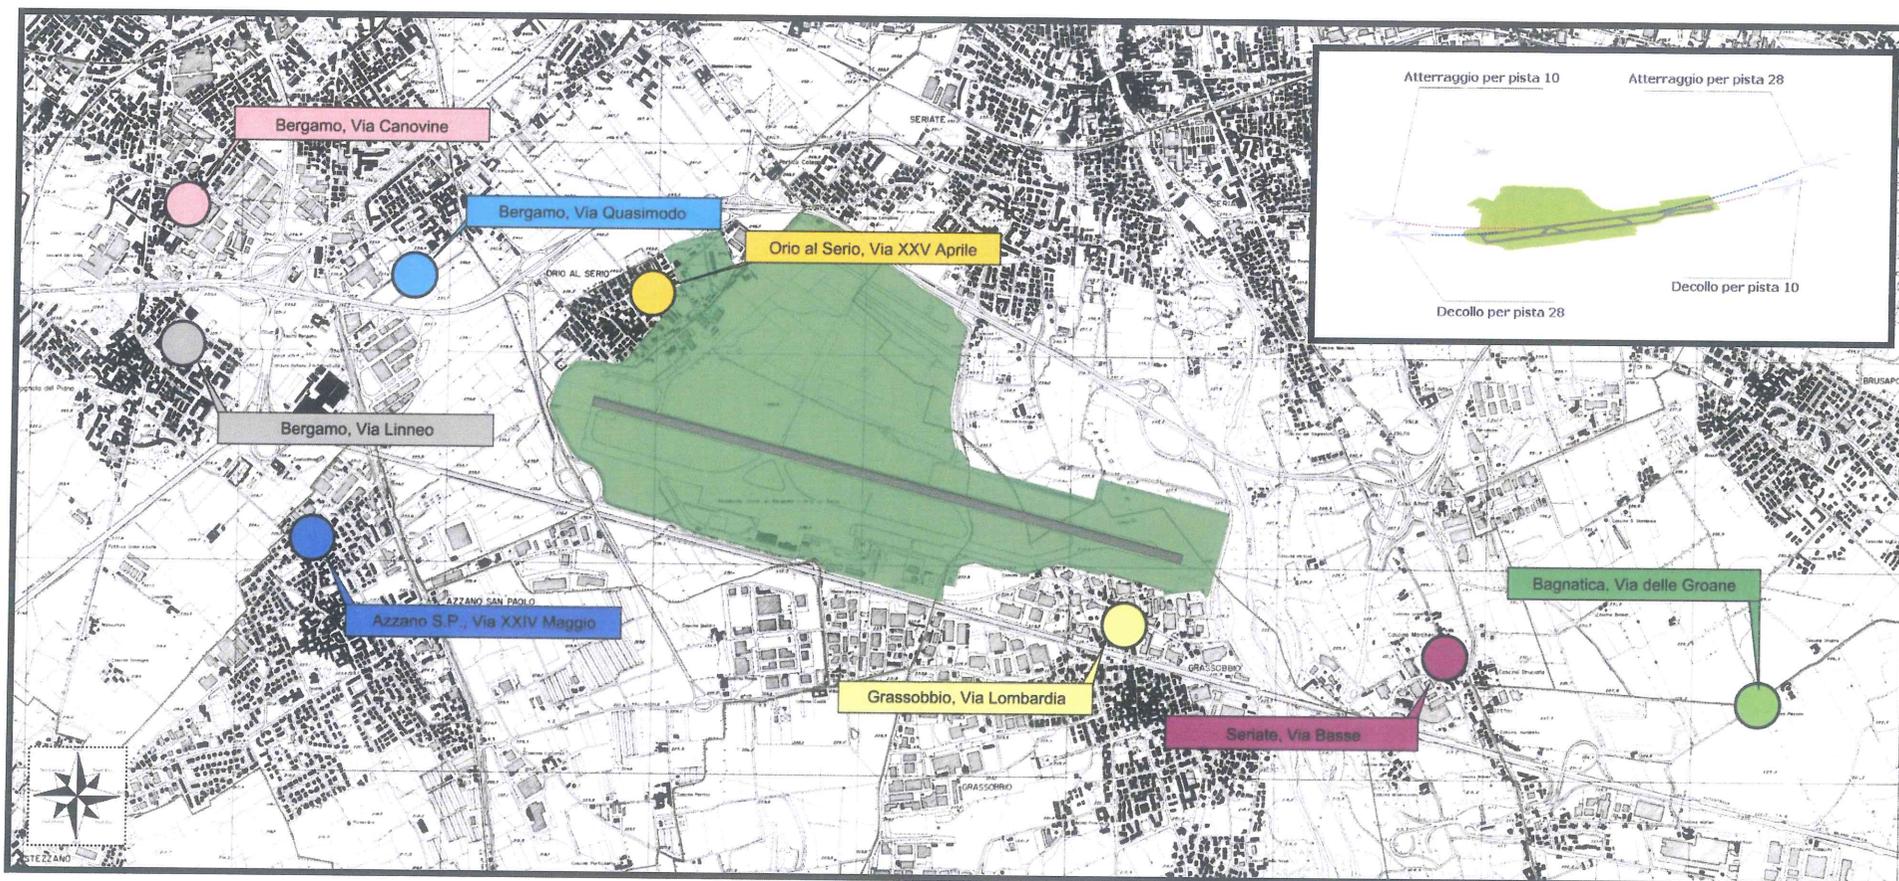
La rete di monitoraggio

Breve descrizione della rete di monitoraggio

La strumentazione delle cabine consiste in:

- Catena fonometrica con possibilità di verifica automatica della calibrazione;
- Fonometro analizzatore di ultima generazione;
- Personal Computer per acquisizione ed elaborazione dati;
- Centralina meteo per parametri meteo-climatici.

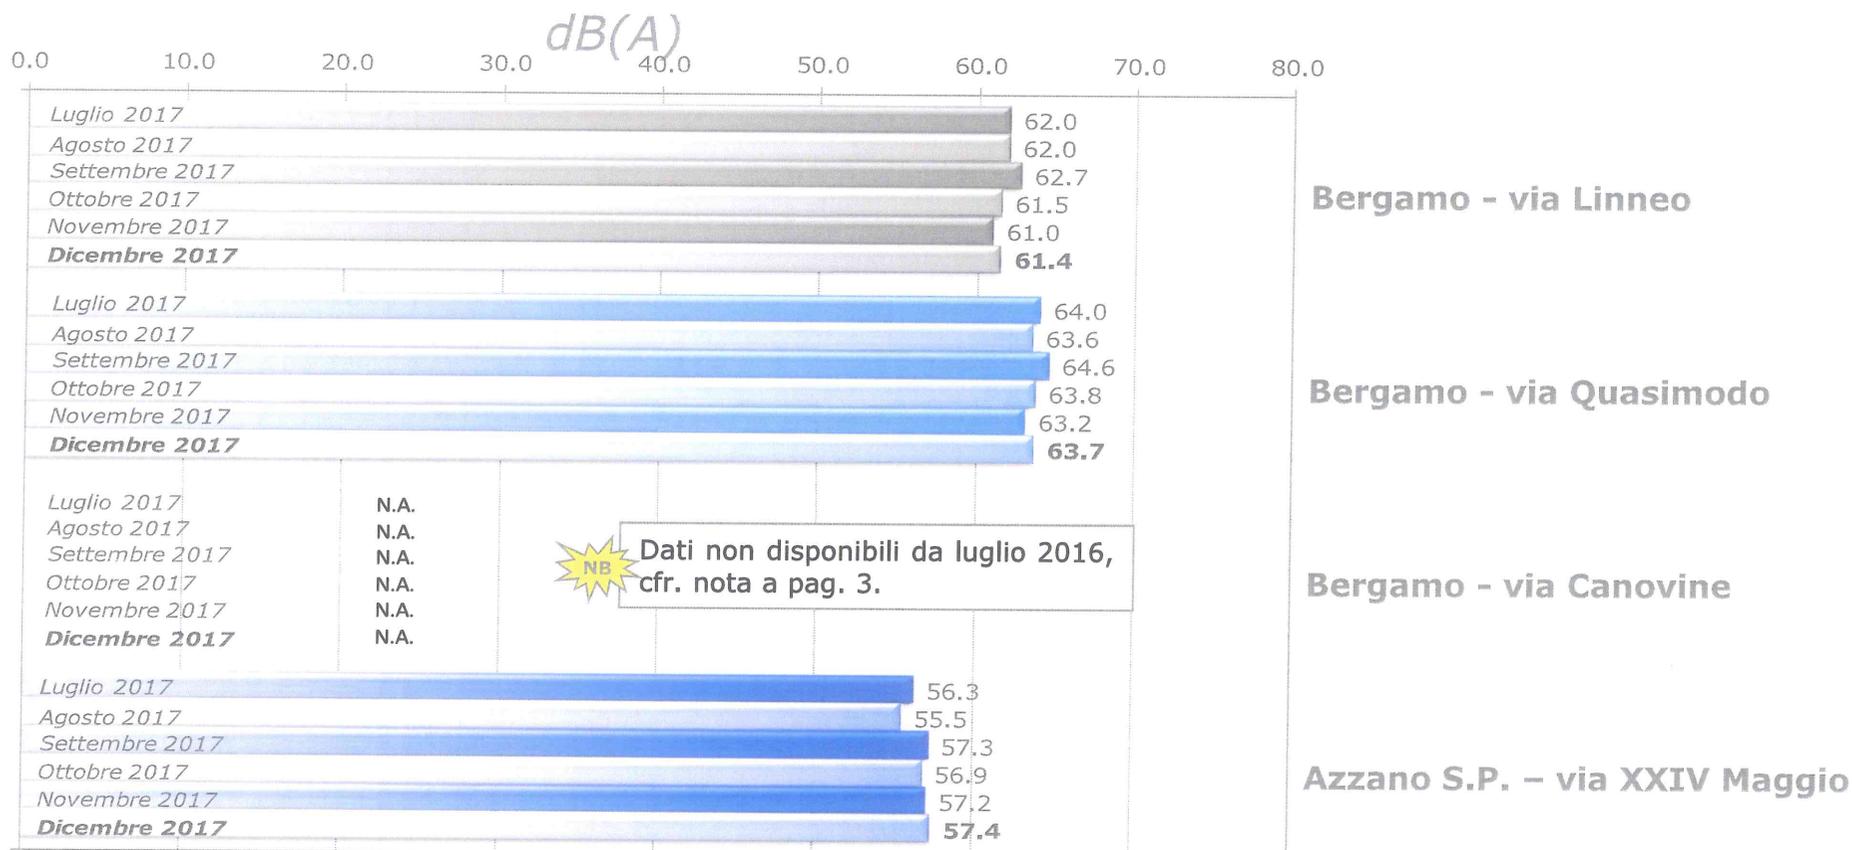
Valore medio mensile del L_{VAj}^* [dB(A)]

* L_{VAj} : Livello di Valutazione del rumore Aeroportuale giornaliero

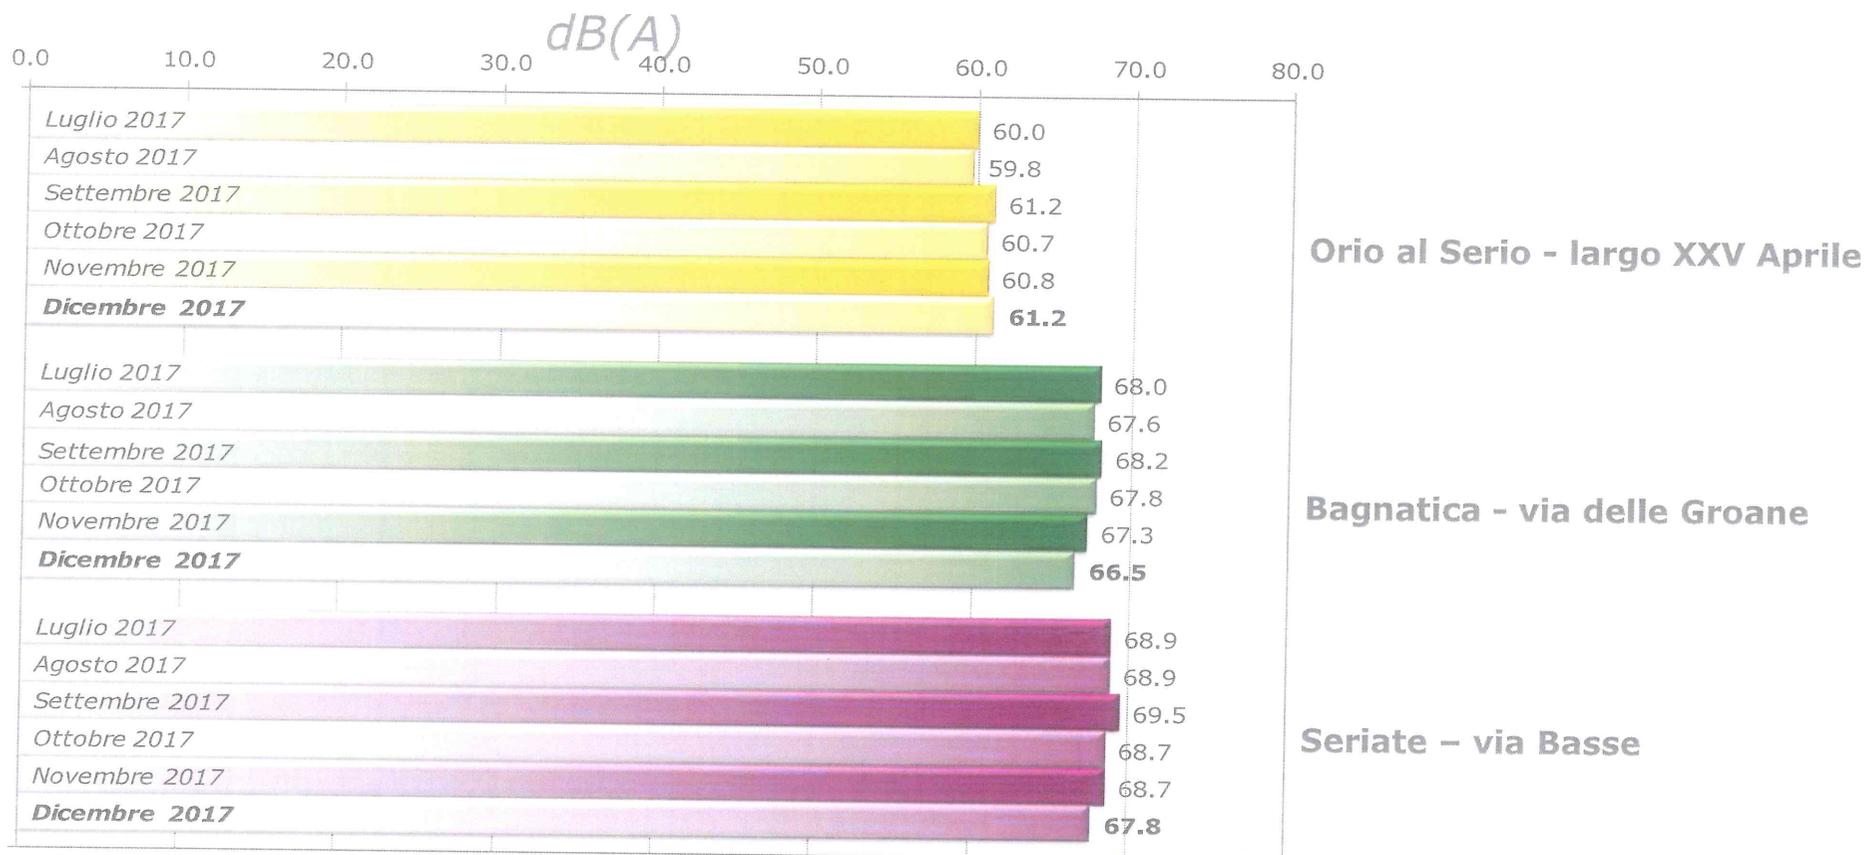
Valore medio mensile del L_{VAj}^* [dB(A)]

* L_{VAj} : Livello di Valutazione del rumore Aeroportuale giornaliero

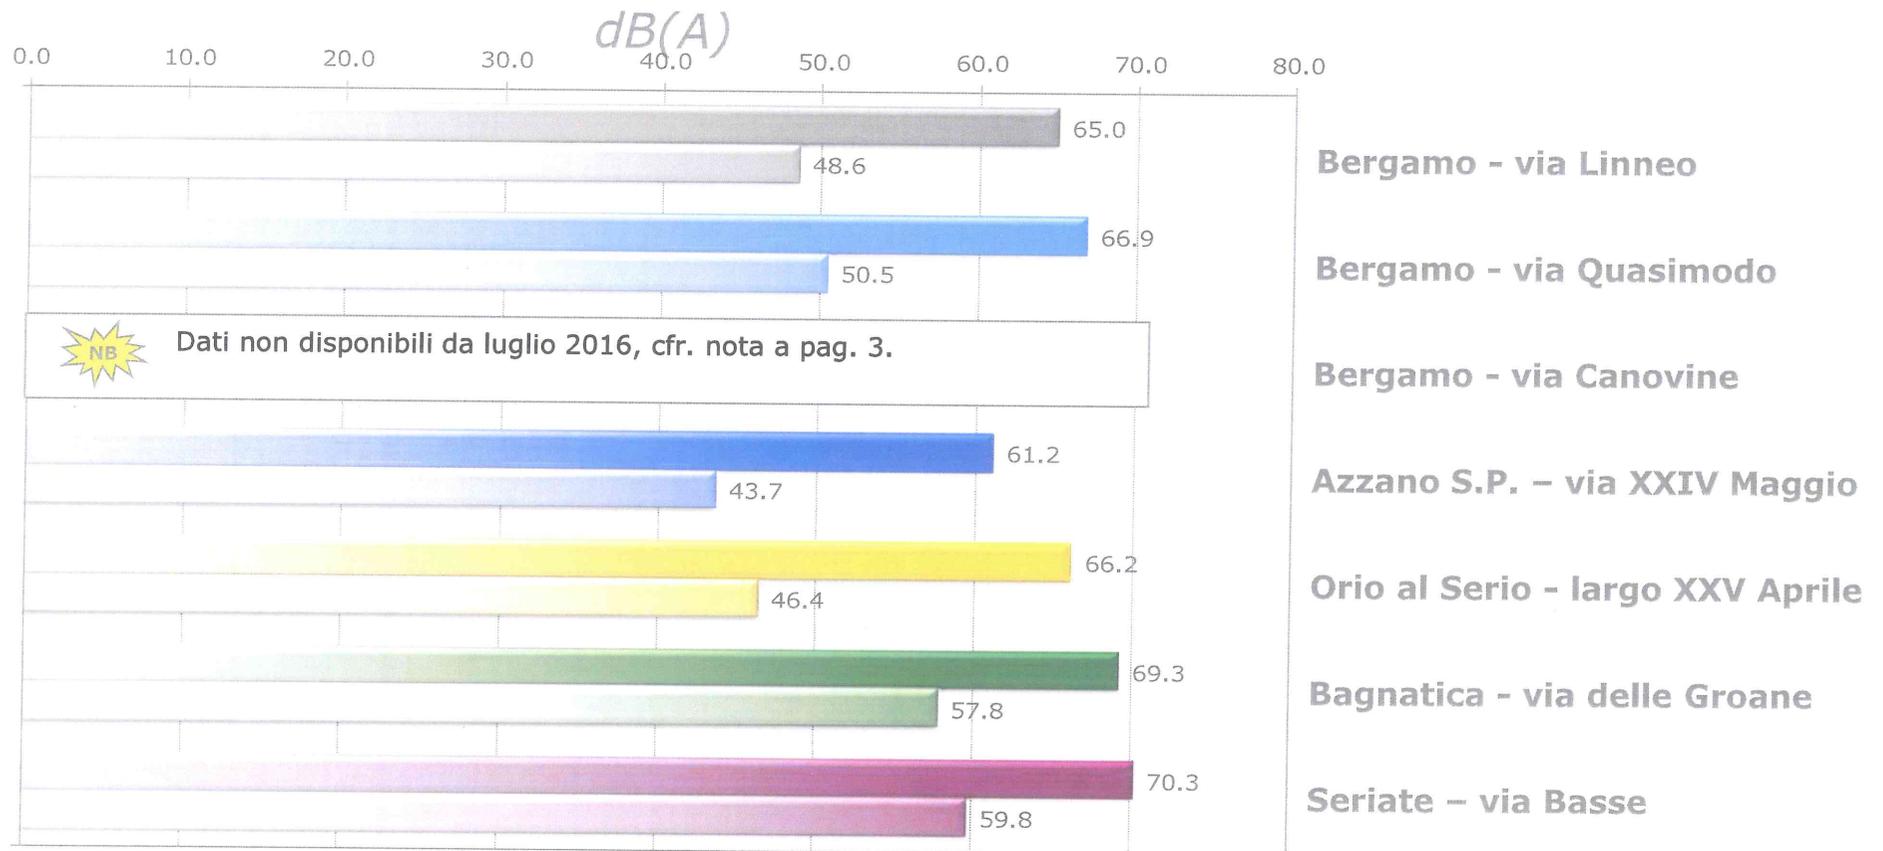
Valori massimi e minimi giornalieri del L_{VAj}^* [dB(A)] rilevati nel mese

* L_{VAj} : Livello di Valutazione del rumore Aeroportuale giornaliero

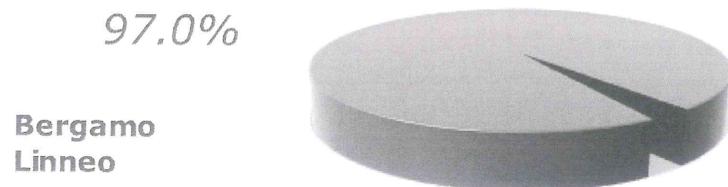
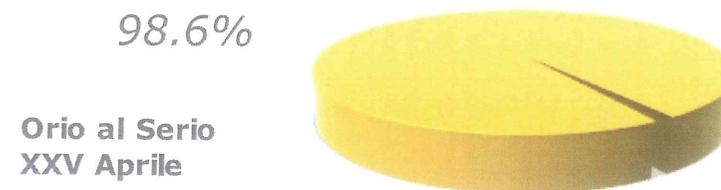
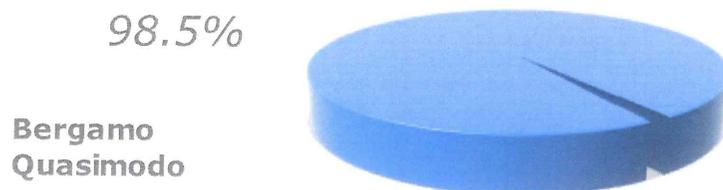
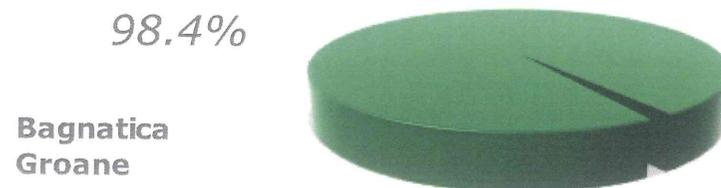
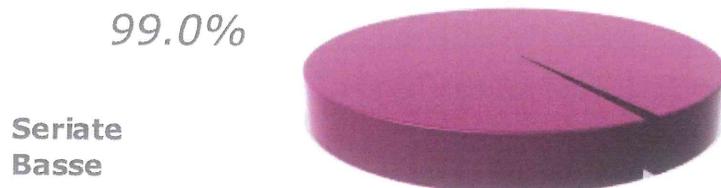
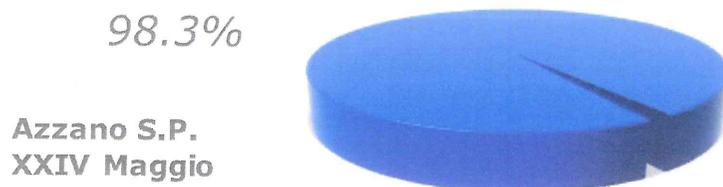
Percentuali di correlazione

Percentuale di correlazione:
rapporto tra il numero di movimenti a cui è
stato associato almeno un evento sonoro
ed il numero totale di movimenti relativo a
ciascuna centralina

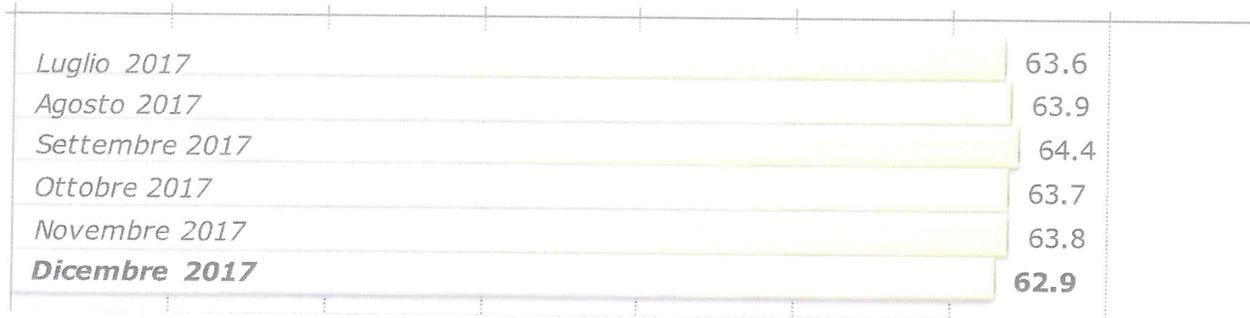
Centralina di monitoraggio di Grassobbio

Valore medio mensile del LVAj* [dB(A)]

La cabina è stata installata a settembre 2009 ad opera di SACBO ed è situata presso il bacino di accumulo dell'acquedotto di Grassobbio, in zona prevalentemente industriale.
 Tipologia di postazione (ai sensi della DGR n. 8/808/2005): "A".

Sensibilità prevalente operazioni aeree:
 - Decolli da pista 10

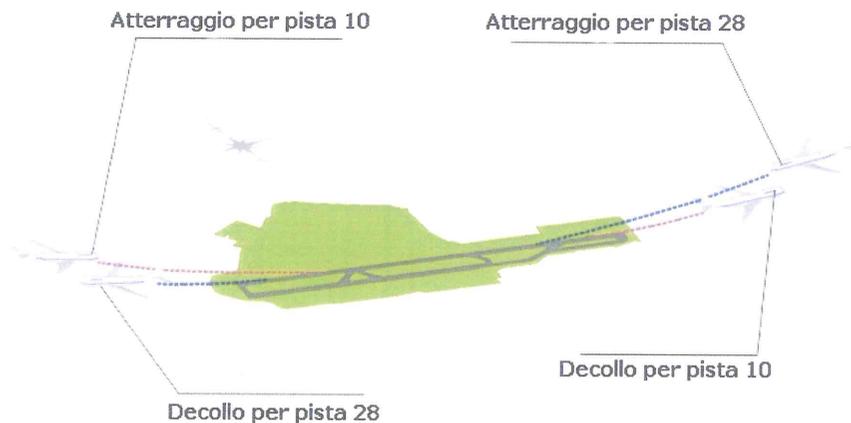
Distribuzione della movimentazione

tot. movimenti	A28	D28	A10	D10
6,574	47.3%	40.4%	2.9%	9.4%
